Skýrsla Rannsóknarnefndar umferðarslysa 2006

Júlí 2007

Rannsóknarnefnd umferðarslysa

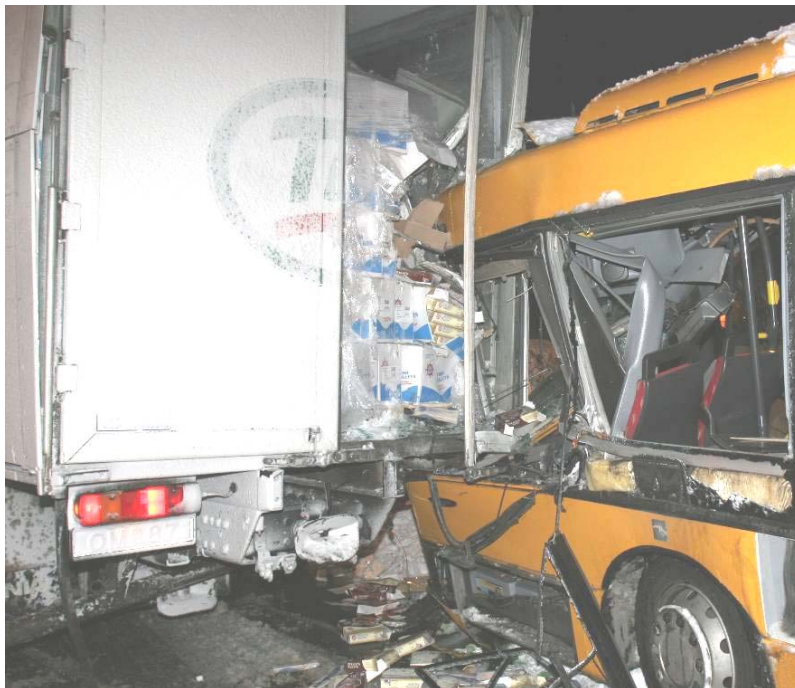
Kassi vörubifreiðarinnar gekk langt inn í ökumannsrými strætisvagnsins.

vöruflutningabifreiðarinnar gekk langt inn í ökumannsrýmið og bera meiðsli hins látna þess vitni. Neðsti hlut kassans var í 117 cm hæð frá götu og neðri brún framrúðu strætisvagnsins í 125 cm hæð.

Styrkleiki efri hluta framenda strætisvagnsins er afar lítil og ljóst að höggið lenti á mjúkan hluta framenda strætisvagnsins. Vegna þessa varð aflögun inn í ökumannsrými umtalsverð þrátt fyrir lítinn hraða.

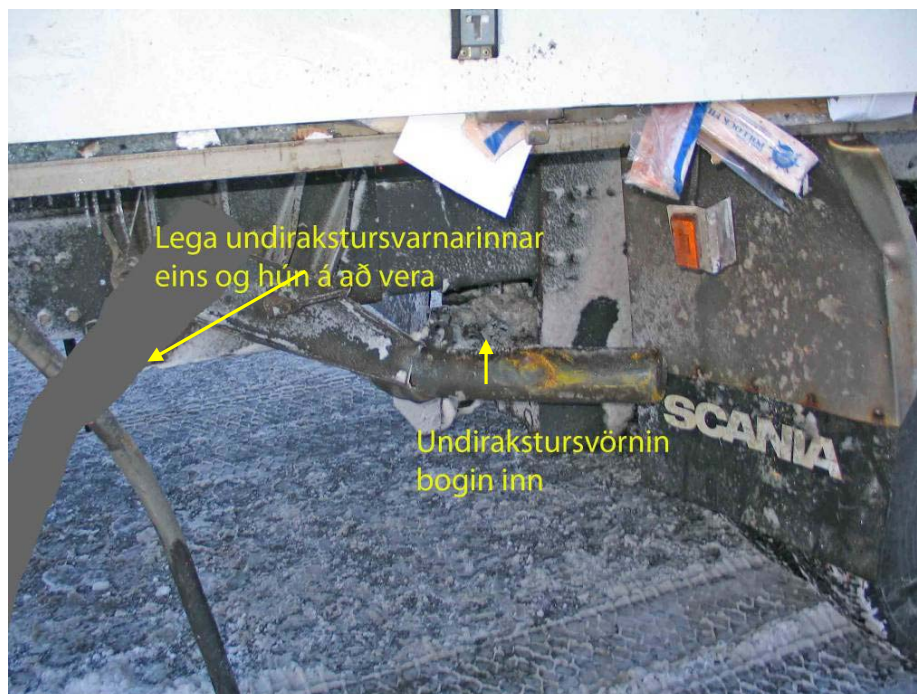
Festingar afturvarnar vörubifreiðarinnar gáfu sig við áreksturinn. Vörubifreiðin er fyrst skráð árið 2005 og hér því um nýlega bifreið að ræða. Í stoðriti við skoðunarhandbók ökutækja er tekið fram að jafnaði skuli vera að minnsta kosti þrjú boltar í hvorn grindarbita. Umrædd undirvörn var fest með tveimur boltum, öðrum með ró og hinn var með splitti. Í skýrslu um bíltæknirannsóknina kom fram að boltinn með rónni var laus vinstra megin og splittunin var með þeim hætti að hún gat auðveldlega losnað. Þverbíti afturvarnarinnar bognaði einnig, sjá mynd hér að neðan. Styrkur afturvarnarinnar var undir lágmarksröfum reglugerðar um gerð og búnað ökutækja.

Undirakstursvörn vörubifreiðarinnar bognaði og festingarnar gáfu sig.

- Veikindi og lyfjanotkun skertu færni ökumanns til aksturs og leiddu til þess að hann missti stjórn á bifreiðinni
- Styrkur og ástand afturvarnar vörubifreiðarinnar var ófullnægjandi
- Strætisvagnar eru vanbúnir aftanáakstri við vörubifreiðar

Rannsóknarnefnd umferðarslysa leggur til að Umferðarstofa beini því til skoðunarstöðva að skoða mjög vel við eftirlit sitt hvort undirvarnir bifreiða standist kröfur sem til þeirra eru gerðar.

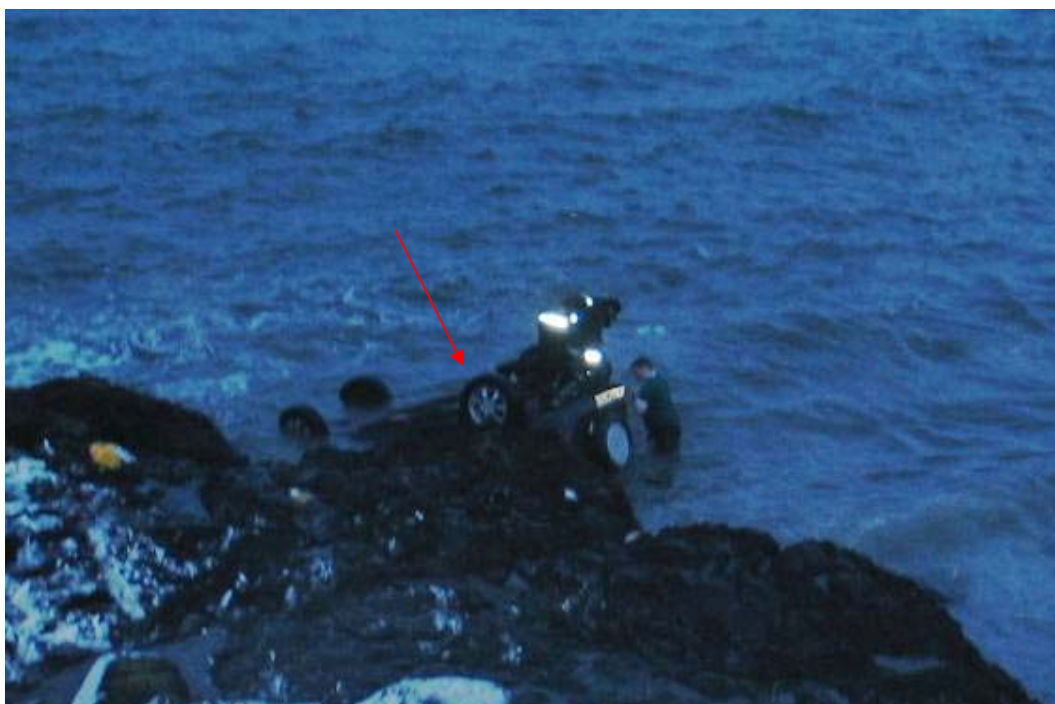
Örin bendir á bifreiðina á hvolfi í fjöruborðinu.

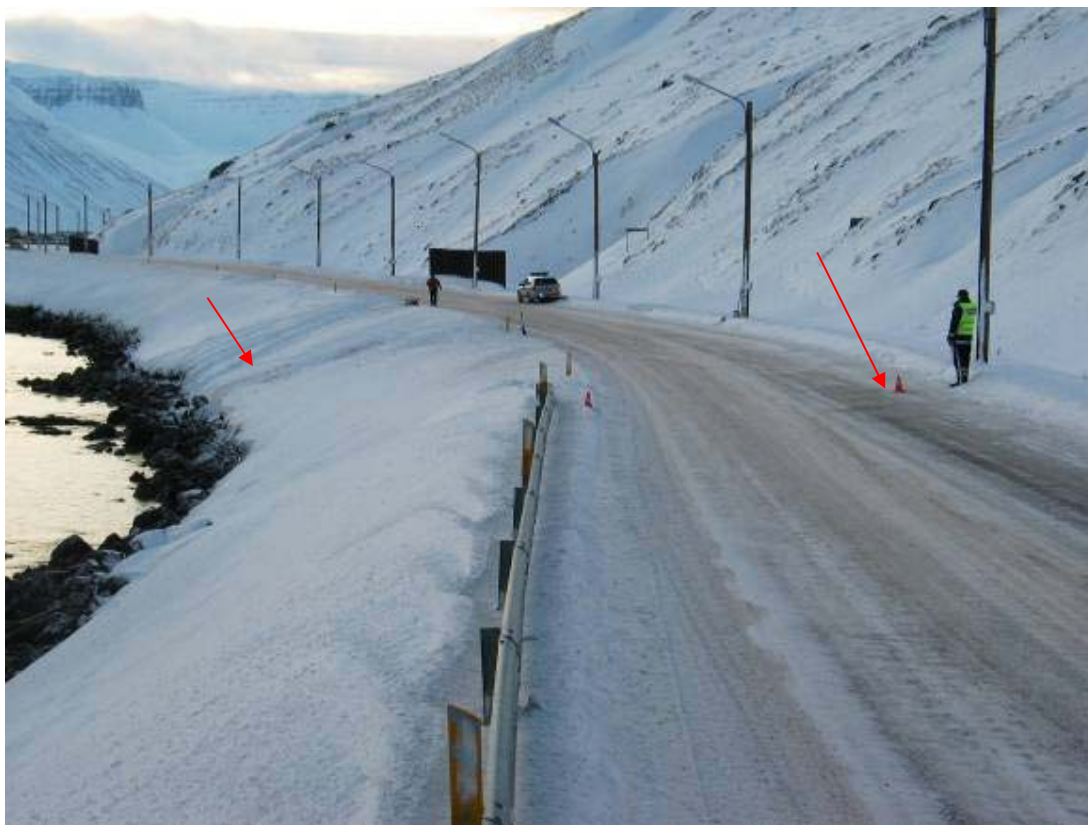
Ökumaður ók Hnífsdalsveg í átt að Ísafirði en missti stjórn á bifreið í beygju og ók útaf. Á veginum voru 34 metra skriðför eftir bifreiðina sem lágu frá hægri til vinstri miðað við akstursstefnu. Er ljóst að ökumaður missti skyndilega stjórn á bifreiðinni og en hún hafnaði í flæðarmáli neðan við veginn og var á hvolfi í sjónum þegar að var komið.

Örvarnar benda á upphaf og enda skriðfara bifreiðarinnar. Nokkuð bratt er fram af vegbrúninni þar sem bifreiðin fór útaf og valt í fjörunni.

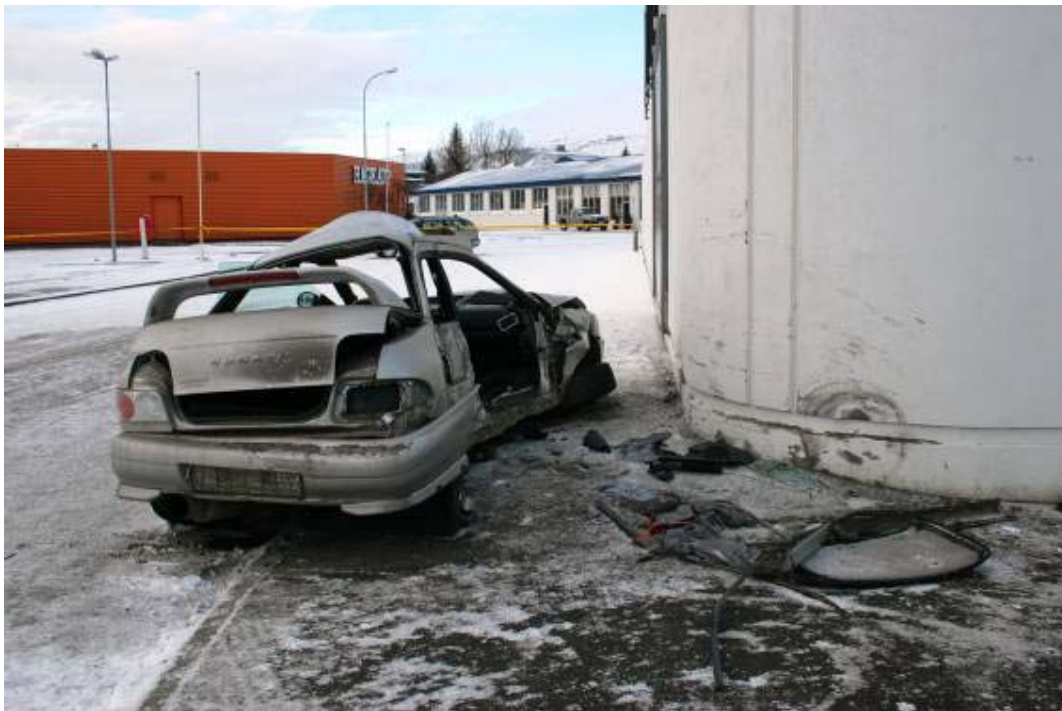
Hámarkshraði á Hjalteyrargötu er 50 km/klst. en sérfræðingur sem reiknaði hraða í slysinu taldi líklegasta hraða bifreiðarinnar hafa verið 76 km/klst. Ísing og hálka var á götunni, myrkur úti og eljagangur. Á götunni voru skriðför og eftir þeim að dæma missti ökumaður stjórn á bifreiðinni til hægri en beygði bílnum síðan til vinstri. Bifreiðin fór of langt til vinstri, útaf götunni vinstra megin og rann í hliðarskriði þar til hún hafnaði á veggnum.

Fólksbifreiðin á slysavettvangi.

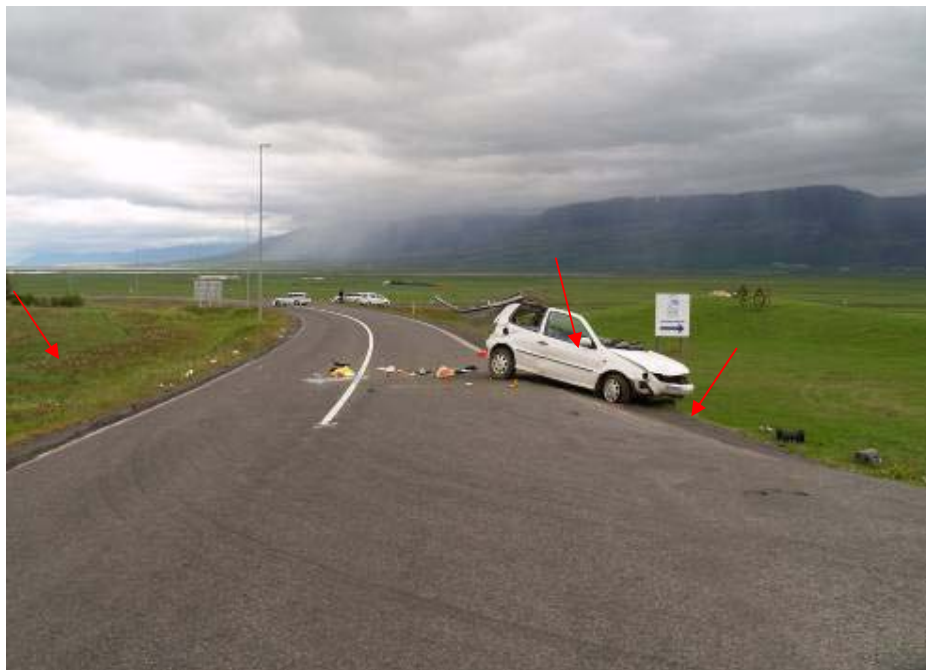
Horft eftir Hringveginum á bifreiðina á vettvangi. Örvarnar þrjár vísa á staði sitt hvoru megin við veginn þar sem farþegar lágu sem köstuðust út úr bifreiðinni.

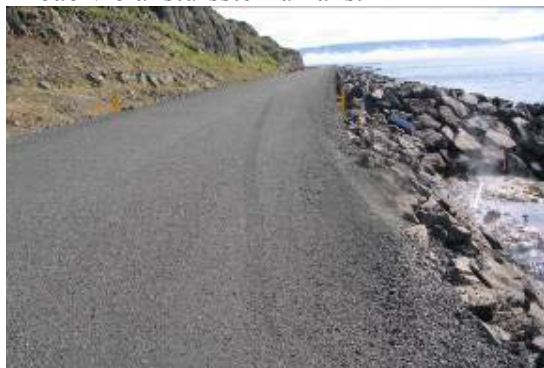
Mynd tekin frá þeim stað sem maðurinn lá í átt frá þar sem bílinn kom frá. Á myndinni sjást hemlafið eftir bifreiðina.

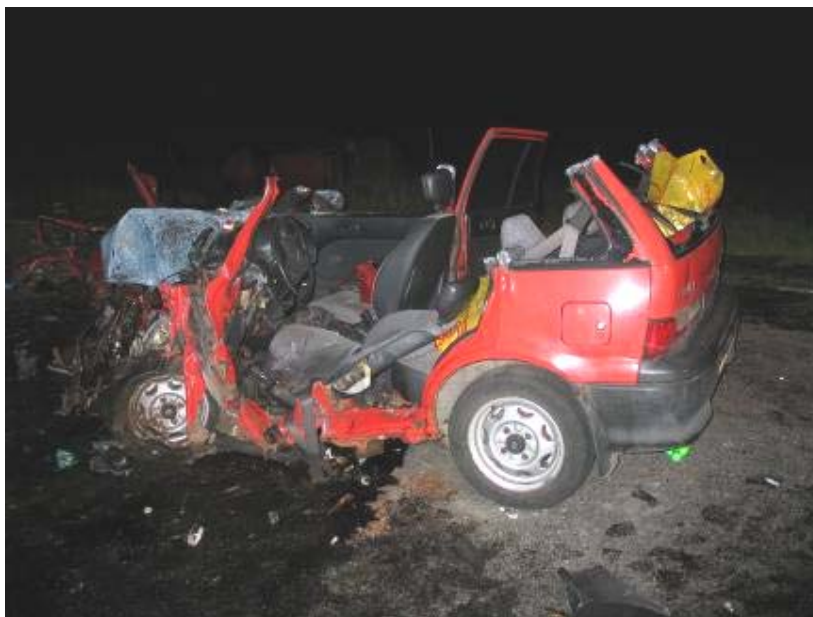
Fólksbifreiðin var af gerðinni Suzuki Swift. Sérfræðingar sem skoðuðu bifreiðina gerðu viðamiklar athugasemdir við ástand hennar og telja að styrkleikamissir sem bifreiðin hafði orðið fyrir vegna ryðs og haldlítilla viðgerða hafi átt verulegan þátt í því að áreksturinn leiddi ökumann til dauða. A-stafur bifreiðarinnar og mælaborð gengu 710 mm aftur. Vegna víðtækrar ryðmyndunnar í gólfi neðst í A- og B- staf og síls vinstra megin var engin fyrirstaða í málminum til að taka við og deyfa höggið í árekstrinum. Þá voru hemlarör mjög ryðguð. Til að bæta útlit vegna verulegra ryðskemmda í sílsum beggja megin hafði verið sprautað frauðplasti inn í þá. Rannsókn leiddi í ljóst að ryðmyndun í yfirbyggingu var í sama horfi þegar slysið varð og þegar aðalskoðun fór fram 9.9.2005 og endurskoðun 15.9.2005.

Fólksbifreiðin á slysavettvangi.

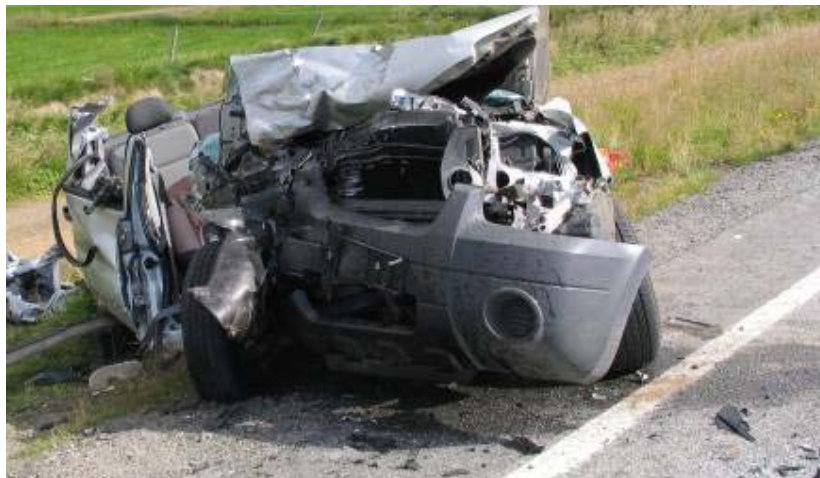
Farþegarými bifreiðarinnar var mjög illa farið eftir áreksturinn.

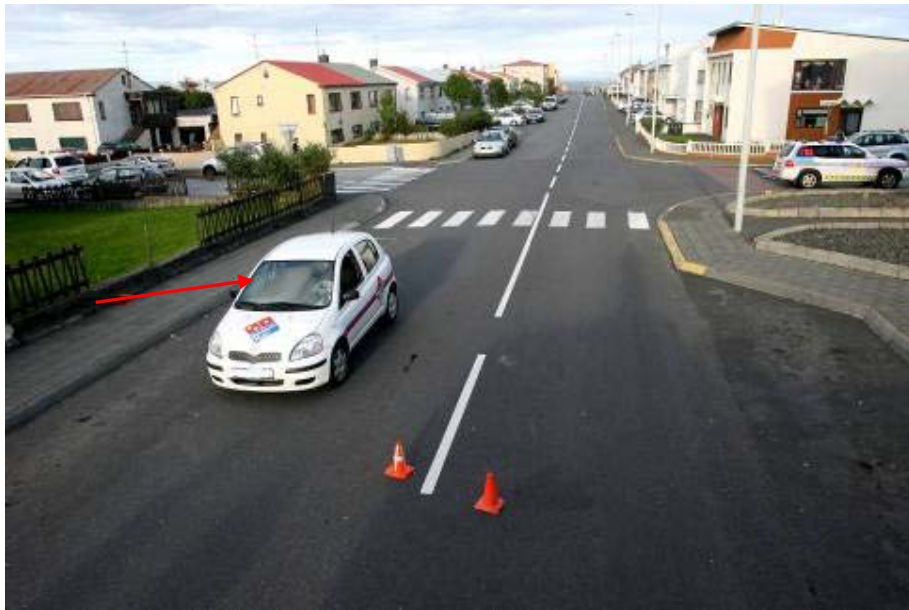
Gönguleið konunnar yfir Faxabraut var ekki eftir merktri gangbraut þó ein slík væri nokkru neðan við staðinn þar sem konan fór yfir (sjá mynd). Virðist sem konan hafi gengið út á götuna án tillits til umferðar.

Mynd af vettvangi. Örin sýnir hvar konan hefur gengið yfir Faxabraut, ofan við merkta gangbraut.

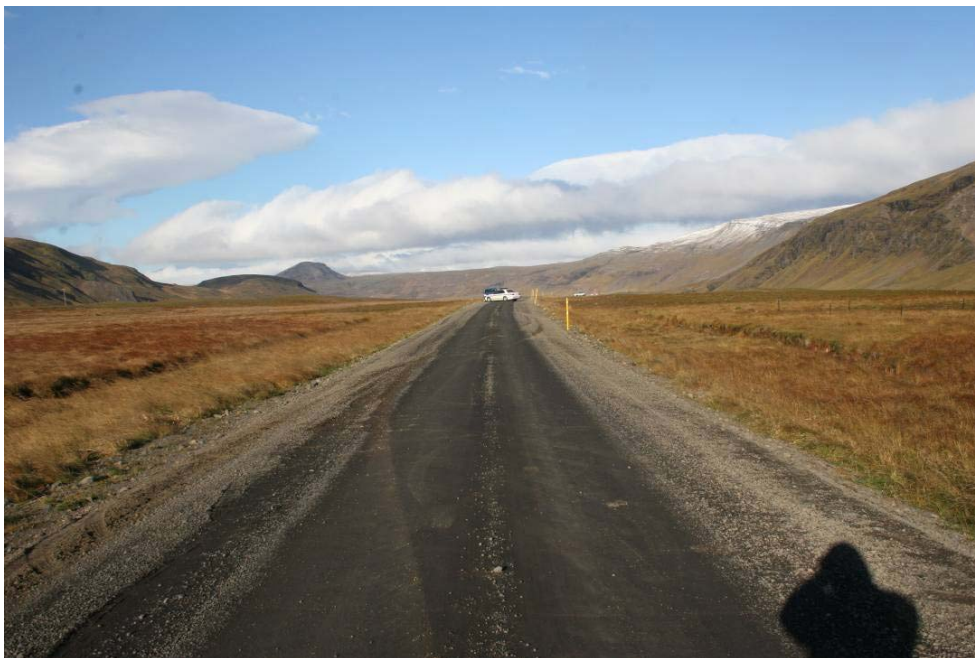
Horft móti akstursstefnu jeppabifreiðarinnar. För voru á veginum eftir jeppann sem rásaði milli kanta.

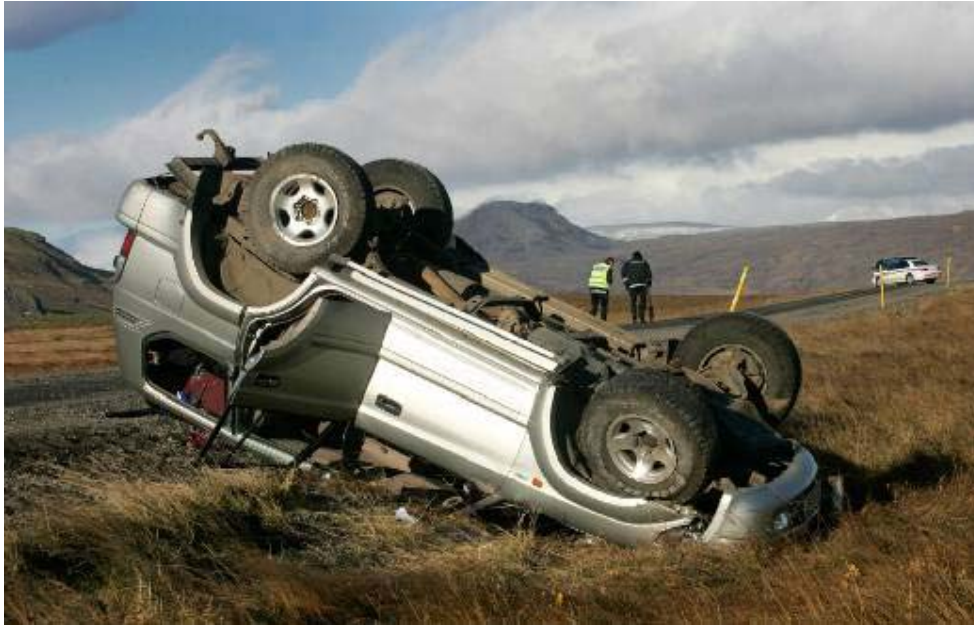
Mynd af jeppabifreiðinni. Farþegarými var ekki mikið laskað.

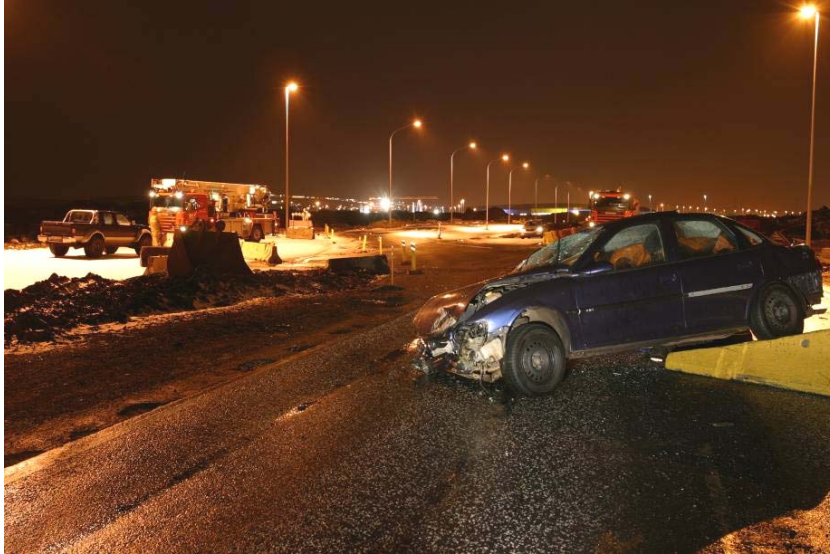
Bifreiðin valt en hafnaði að lokum á hjólunum á steinblokk á vesturakreininni.

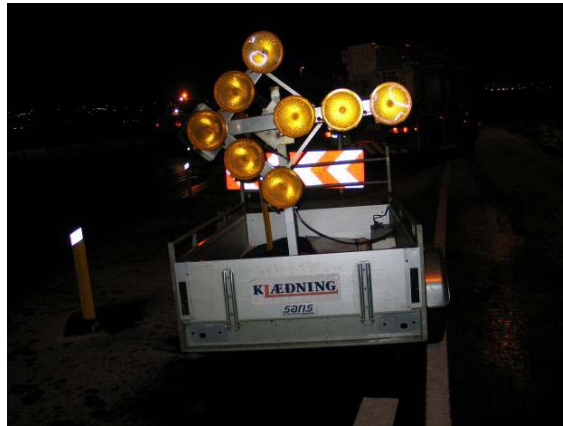
Blikkljós á stefnuör blikkuðu ekki. Geymirinn var rafmagnslaus

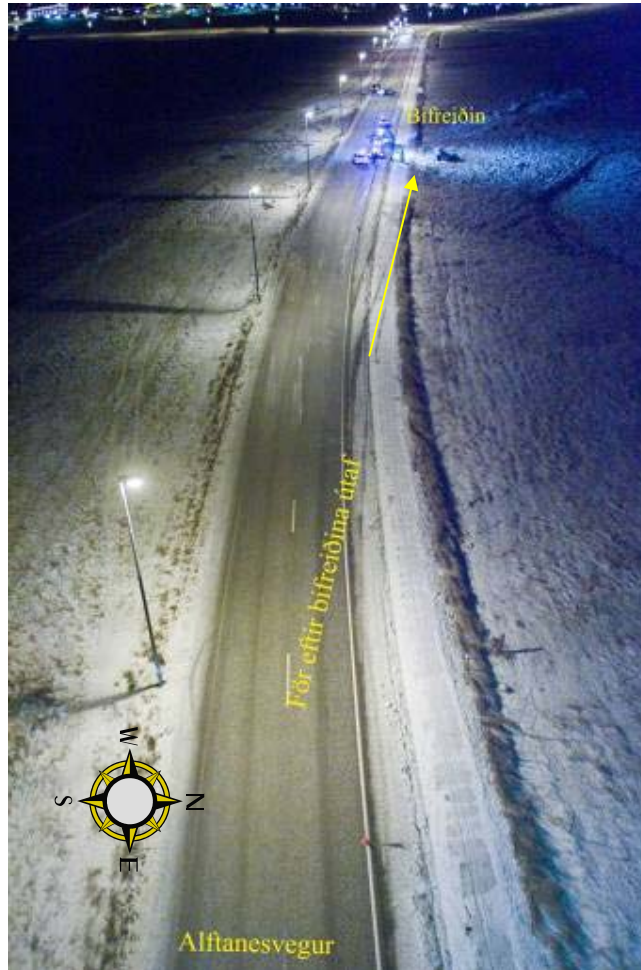
Horft vestur Álftanesveg í akstursstefnu ökumanns Toyota bifreiðarinnar. Bifreiðin fór útaf hægra megin, yfir göngustíg, í gegnum girðingu, valt í grýttum móa og við það kom upp eldur í henni.

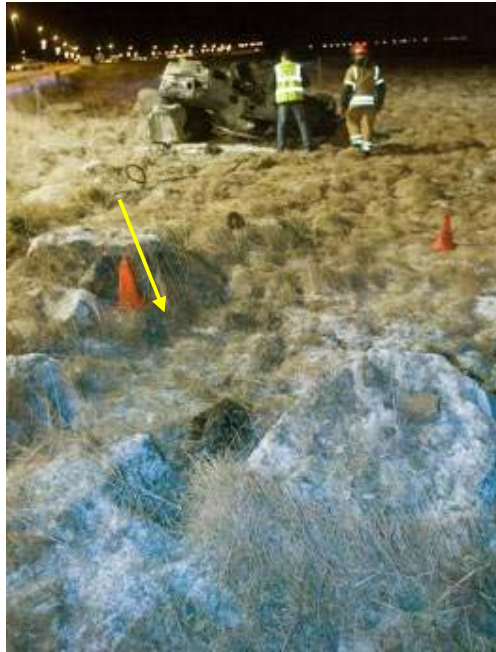
Örin vísar á grjót sem fólksbifreiðin fór yfir
