Áhrif jökulhlaupa við Gígjökul. Niðurstöður athugana 19. apríl 2010.

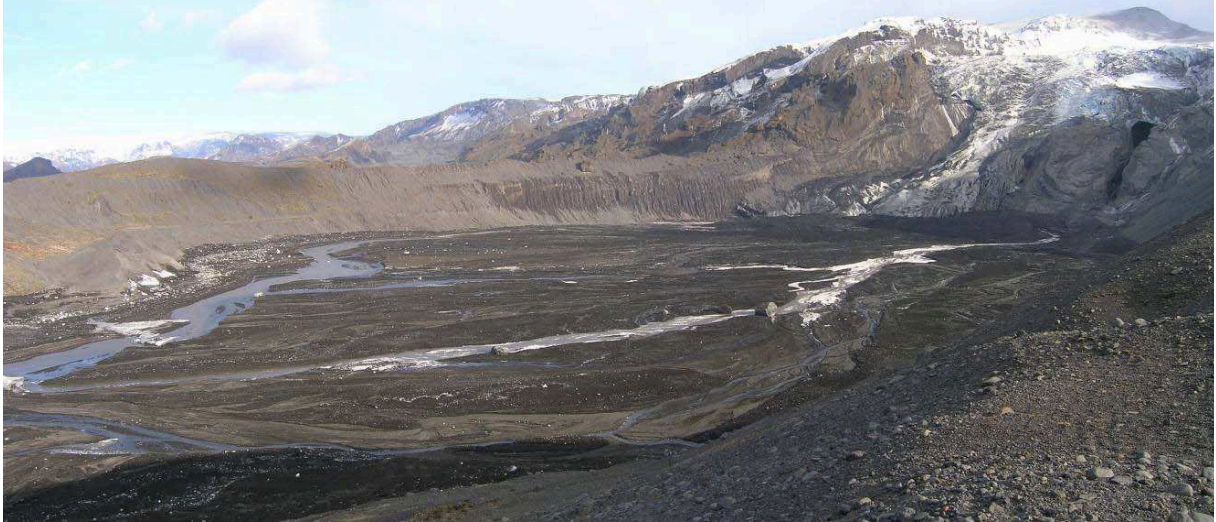
1. mynd. Svæðið framan við Gígjökul 19. apríl 2010. Gamla lónstæðið er nú fullt af seti úr jökulhlaupunum frá eldstöðinni í toppi Eyjafjallajökuls. Mynd: ÍÖB.

Fyrstu tvö jökulhlaupin sem komu niður Gígjökul báru með sér mikið af gjósku úr eldstöðinni og fylltu lónið framan við jökulinn (1. mynd). Hæðarmælingar fremst í lónstæðinu sýna að efstu flóðmörk eru um 13 m ofan við núverandi farveg árinna (2. mynd). Hæðarmunur á yfirborði gamla lónsins og núverandi farvegi er allt að 8 m, og hafa rofmörk því lækkað sem því nemur. Af þessu leiðir að yfirborð lónsins hækkaði um 5 m þegar hlaupvatnið var á leið út í gegnum það. Krapamagn var til muna minna í fyrsta flóðinu en í flóðunum sem fylgdu í kjölfarið. Að nokkur krapa var í fyrsta flóðinu má einkum sjá á því að efsta staða vatnsborðs lónsins markast af krapahrönn um 5 m ofan við yfirborð lónsins eins og það var fyrir hlaup. Athygli vakti að á nokkrum stöðum mátti sjá að öldur á lóninu höfðu skolast upp um eina 2 m og skilið þar eftir sig krapahrönn.

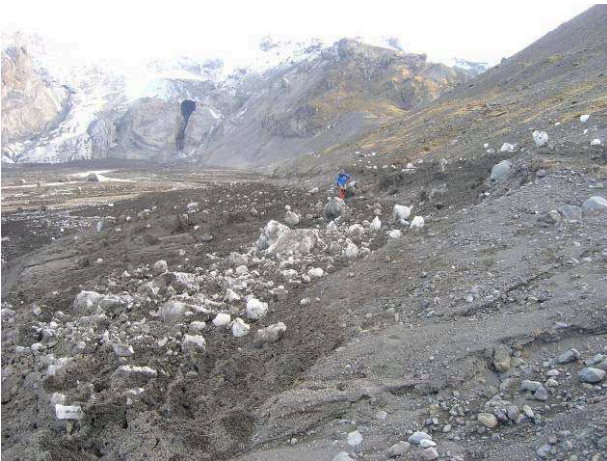
2. mynd (v). Rofabörð, setmyndun og klakahrannir eru til merkis um hækkun lónsins þegar vatnið hljóp undan jöklinum. Mynd: ÍÖB.

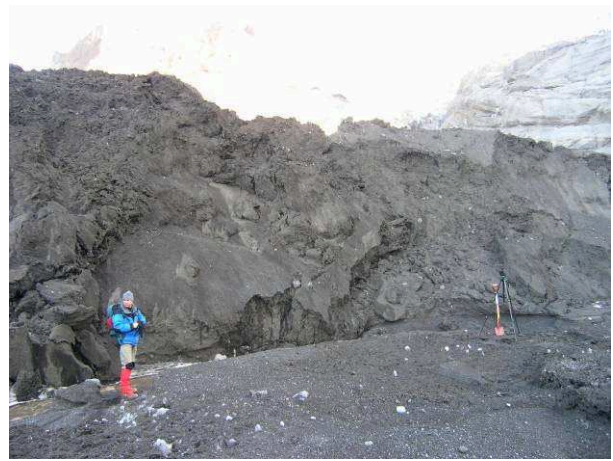
3. mynd (h). Mjög þykkt, krapablandað set hefur hlaðist upp við jökulsporðinn. Mynd: ÍÖB.

Á 100-200 m breiðu beltinu framan við jökulinn hafa allt að 10 m þykkt setlög lagst ofan á jökulaurana sem fyrir voru (3. mynd). Þau hafa hlaðist ofan á óseyri og jökulaura sem þarna höfðu myndast á undanförunum þremur árum, eða frá því að jökulsporðurinn hörfaði upp úr lóninu. Lítið jökulhlaup sem kom undan jöklinum kl. 12:17 þann 21. apríl sl. (skv. myndum úr vefmyndavél Vodafone) rauf skarð í þessi setlög. Setið, sem nú fyllir lónstæðið, er að mestu leyti gjóska úr eldstöðinni, og því afar finkornótt af jökulhlaupaseti að vera. Setið er þó einnig blandað bergbrotum sem rofist hafa úr undirlagi jökulsins þegar vatnið hljóp niður úr gígnum. Stór björg, sem hafa verið rofin úr móbergsklettum vestan við jökultunguna, eru nú grafin í setið framan við jökulinn. Sýni af hlaupsetinu voru tekin á tveimur stöðum í hlaupfarveginum. Fyrstu smásjárathuganir á sýnum, sem tekin voru u.þ.b. 100 m frá sporði Gígjökuls sýna að hlaupsetið samanstendur að mestu leyti af ljósgulu, gagnsæu gleri, öfugt við loftborna gjósku sem féll fyrstu daga gossins en í henni er dökkt gjall er ráðandi.

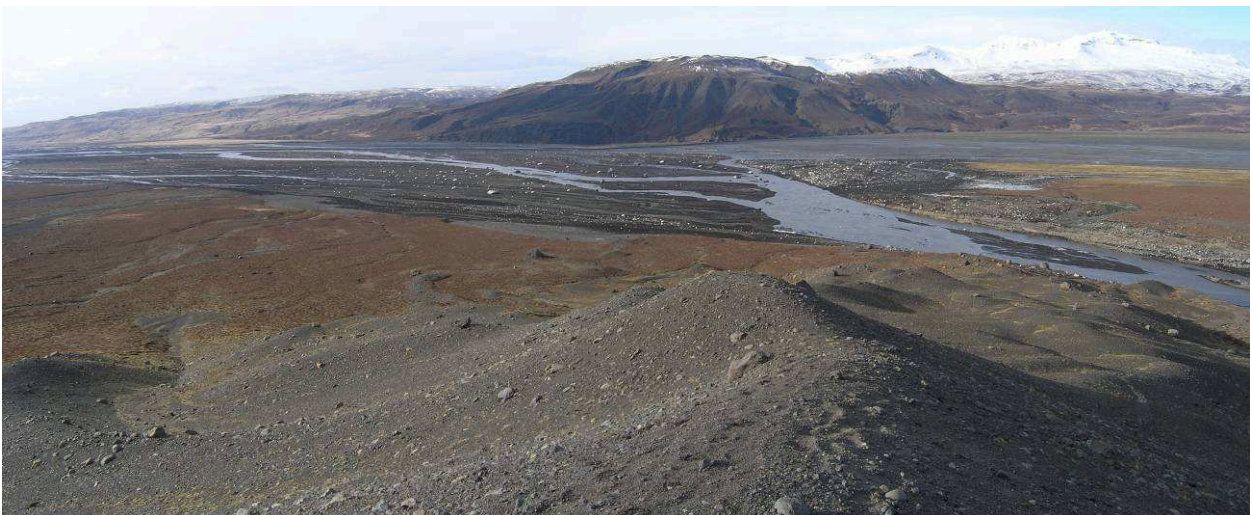
4. mynd. Aurkeila sem myndast hefur framan við útfall jökullóns við Gígjökul.

Hlaupin rufu stórt skarð í ystu jökulgarðana við Gígjökul og setmyndun hefur átt sér stað þar sem hlaupvatnið dreifði úr sér á eyrunum utan við garðana og þar eru ísjakar á víð og dreif (4. mynd). Stór árkeila hefur byggst upp og mun hún að öllum líkindum fyrst um sinn hafa þau áhrif að Krossá og Markarfljót munu leitast við að renna á norðurhluta Markarfljótsaura, sem mun þá aftur verja veginn inn í Þórsmörk fyrir ágangi Markarfljóts.
