Skýrsla Rannsóknarnefndar umferðarslysa 2006

Júlí 2007

Rannsóknarnefnd umferðarslysa

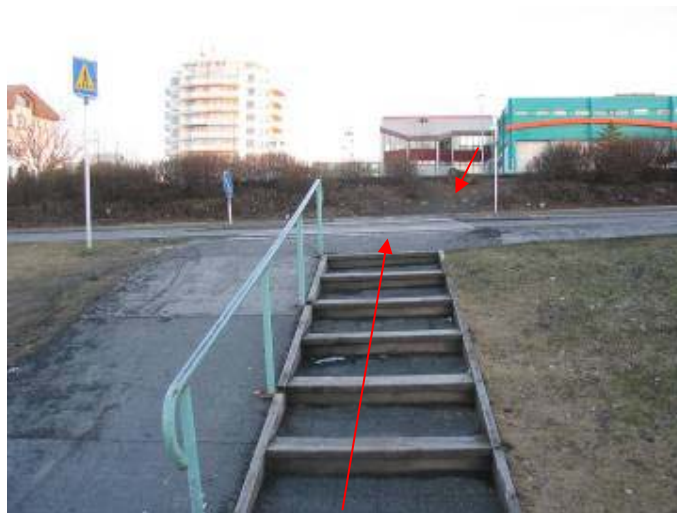
Horft í átt að Garðatorgi.

Á þessum stað er gangbraut yfir Bæjarbraut sem liggur frá íbúðahverfi að verslunarmiðstöðinni Garðatorgi. Þar sem slysið varð er halli upp götuna í akstursstefnu ökumanns. Gangbrautin var merkt með gangbrautarskiltum, yfirborðsmerkingum og lítilli eyju á miðri götunni. Aðkoma að gangbrautinni var að mati rannsóknarnefndarinnar varhugaverð. Öðrum megin (við íbúðahverfið) var halli og tröppur upp á gangstéttina framan við gangbrautina. Hinum megin (Garðatorgsmegin) var slóði niður brekku sem myndast hafði eftir gangandi vegfarendur í gegnum trjágróður. Gangandi vegfarendur sáu því ekki vel fyrir en rétt áður en þeir komu út á gangbrautina.

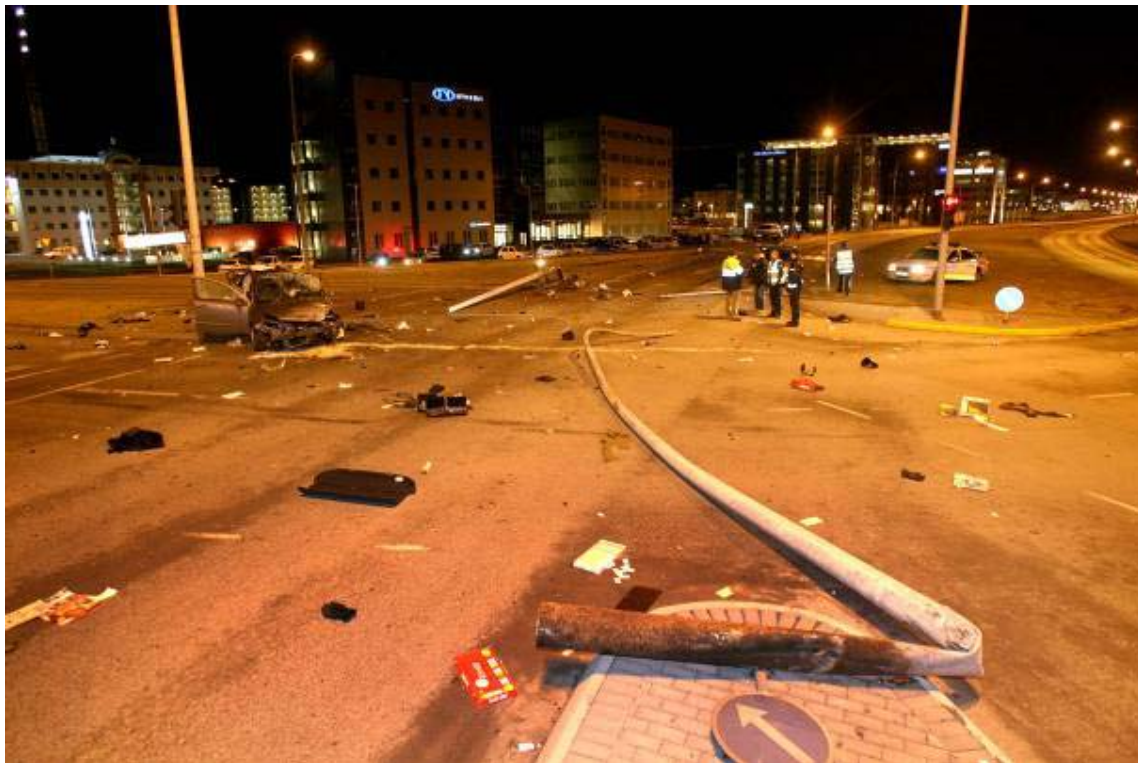
Í lögregluskýrslu kemur fram að ökumaður var í kappakstri við ökumann á bifreið sem ekið var á vinstri akrein austur Sæbrautina. Hófst kappaksturinn á Sæbraut við Höfðatún. Á vettvangi var ekki hægt að greina hemlaför, en skriðför voru á Sæbraut eftir bifreiðina á hægri akrein frá því ökumaður hafði misst stjórn á henni og þar til hún hafði farið yfir umferðareyju á mótum Sæbrautar og Kringlumýrarbrautar.

Mynd af slysavettvangi.

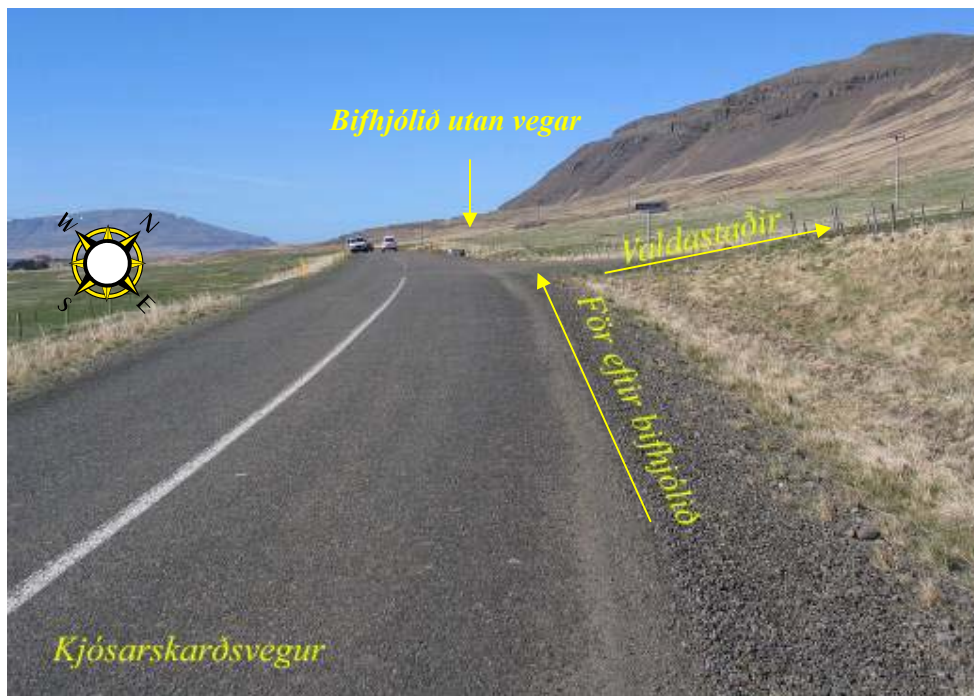
Ökumaður bifhjóls ók norðvestur Kjósarskarðsveg. Skammt frá afleggjara að bænum Valdastöðum missti ökumaður stjórn á bifhjólinu í vinstri beygju og ók útaf. Á vettvangi voru 134 metra fôr eftir bifhjólið utarlega í hægri vegkanti (sjá mynd) og vegöxl þar til ökumaður féll af hjólinu í graslendi 8 metra frá veginum. Fórst maðurinn vegna áverka á háls hrygg og mænu sem hann hlaut í slysinu. Áfengis- og lyfjarannsókn leiddi í ljós að ökumaður var undir áhrifum áfengis og lyfja þegar slysið varð. Hann var hjartasjúklingur. Hafði hann verið gestkomandi á bæ skammt frá Valdastöðum þar sem áfengi var haft um hönd kvöldið áður. Ökumaður notaði hvorki hjálm né hlífðarfátnað. Hlífðarföt og hjálmur voru í hliðartösku bifhjólsins á vettvangi.

Ljósmynd af slysavettvangi ásamt skýringum.

Þegar slysið varð var bjartviðri og hægur vindur. Á slysstað er Kjósarskarðsvegur 6 metra breiður með bundnu slitlagi og er óbrotin lína sem aðgreinir umferð úr gagnstæðum áttum. Malarvegöxl er við veginn og við afleggjarann að Valdastöðum var mól úr vegkantinum sem hafði sópast inn á bundna slitlagið. Kann það að eiga þátt í slysinu.

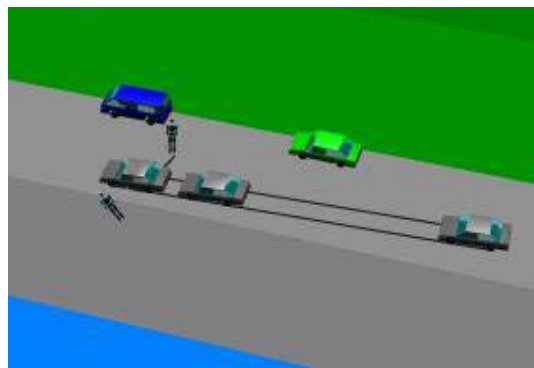
Afstöðumynd af slysavettvangi. Maðurinn gengur út á götuna milli bílanna tveggja í veg fyrir Nissan fólksbifreiðina.

Skyndilega kom maður gangandi út á veginn milli bílanna. Þegar hann tók eftir fólksbifreiðinni nam hann staðar eitt andartak. Svo virðist sem ökumaðurinn og hin fótgangandi hafi misskilið hvorn annan á þessum andartaki. Vitni ber því við að ökumaðurinn hafi hætt að hægja á sér þegar hann sér að maðurinn stoppar á veginum eins og hann hafi ætlað að sveigja fram hjá honum. Maðurinn tók þá á rás yfir veginn og ökumaðurinn snögghemlar þannig að hjólin læsast. Við það rann bifreiðin til vinstri og rétt áður en hún stöðvaðist lenti maðurinn á framenda hennar öikumannsmegin og kastaðist út í grýttan vegkantinn. Lést maðurinn vegna höfuðáverka sem af þessu hlaut.

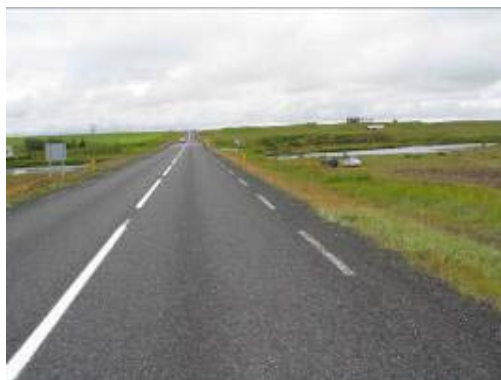
Ökumaður þungs bifhjóls ók austur Suðurlandsveg síðdegis í björtu og þurrri veðri. Nokkur hundruð metrum fyrir vestan brúna yfir Eystri Rangá ók hann bifhjólinu á afturhjólarþaðanum einum um stund. Í sömu andrá var bifreið ekið í gagnstæða stefnu yfir brúna. Rétt áður en bifhjólið og bifreiðin mættust, eða rúmlega 100 metrum vestan brúarinnar lenti framhjólið á malbikinu og stefndi bifhjólið framaná bifreiðina sem á móti kom. Í framhaldi missti ökumaður bifhjólsins stjórn á ökutækinu og rásaði hjólið til hægri og vinstri eina 88 metra eftir veginum. Ökumaðurinn féll fram fyrir bifhjólið, runnu maður og hjól út af veginum hægra megin miðað við akstursstefnu og lenti á hitaveituröri sem sést á mynd hér að neðan. Hjólið kastaðist svo um 44 metra frá rörinu og lenti í ánni.

Mynd tekin austur þjóvegin á þeim stað þar sem ökumaðurinn missir stjórn á hjólinu.

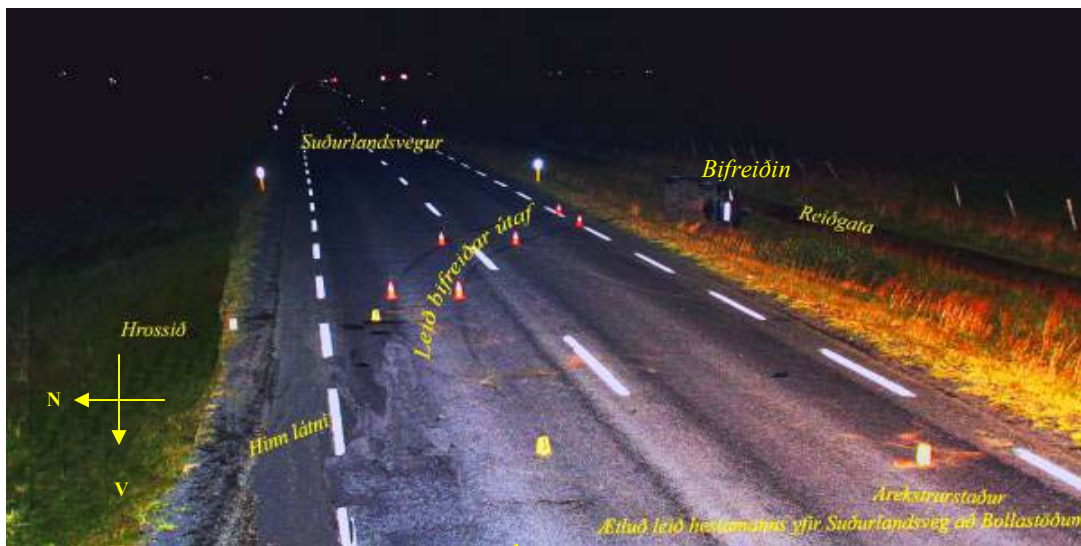
Reiðmaður var á leið vestur reiðgötu sem liggur við hlið Suðurlandsvegar og hafði tvö önnur hross í taumi. Hugðist hann fara til Bollastaða, sem er hinum megin við Suðurlandsveg, séð frá reiðgötunni. Reiðmaðurinn upp á Suðurlandsveg í veg fyrir fólksbifreið sem ekið var austur Suðurlandsveg. Ökumaður reyndi að afstýra árekstrinum með því að beygja frá en missti stjórn á bílnum við það og fór útaf hægra megin. Köstuðust hrossið og maðurinn af framenda bifreiðarinnar á veginn. Reiðmaðurinn fórst við ákeyrsluna. Bíllinn hafnaði á hliðinni utan vegar (sjá skýringamynd). Áfengis- og lyfjapróf leiddi í ljós að reiðmaðurinn var töluvert ölvaður þegar slysið varð. Slysið varð að kvöldlagi og var myrkur. Hvorki þjóðvegurinn né reiðgatan eru með götulýsingu. Ekki voru endurskinsmerki á fatnaði reiðmannsins né hrossunum.

Skýringamynd af slysavettvangi.

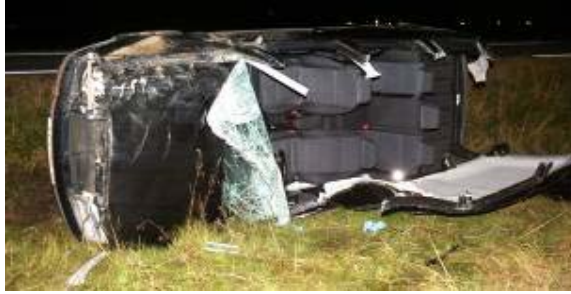
Fólksbifreiðin var af gerðinni Skoda Octavia. Bíltæknirannsókn var ekki gerð á bifreiðinni. Samkvæmt framburði vitna í bifreið sem ekið var á eftir Skoda bifreiðinni var henni ekið á 90 km/klst. með ökuljós kveikt.

Mynd af skodabifreiðinni á vettvangi.

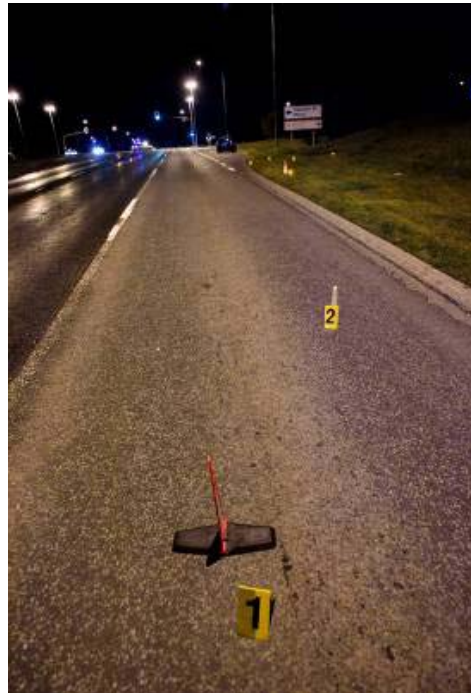
Myrkur var úti en góð götulýsing. Ökumaður fólksbifreiðarinnar veitti konunni ekki eftirtekt fyrr en rétt áður en hún skall á framenda bifreiðarinnar. Í viðtölum við aðra ökumenn sem óku á eftir Kia fólksbifreiðinni, kom fram að þeir hafi verið búnir að veita fólkinu eftirtekt á götunni áður en slysið átti sér stað.

Mynd tekin af slysað austur Miklubraut

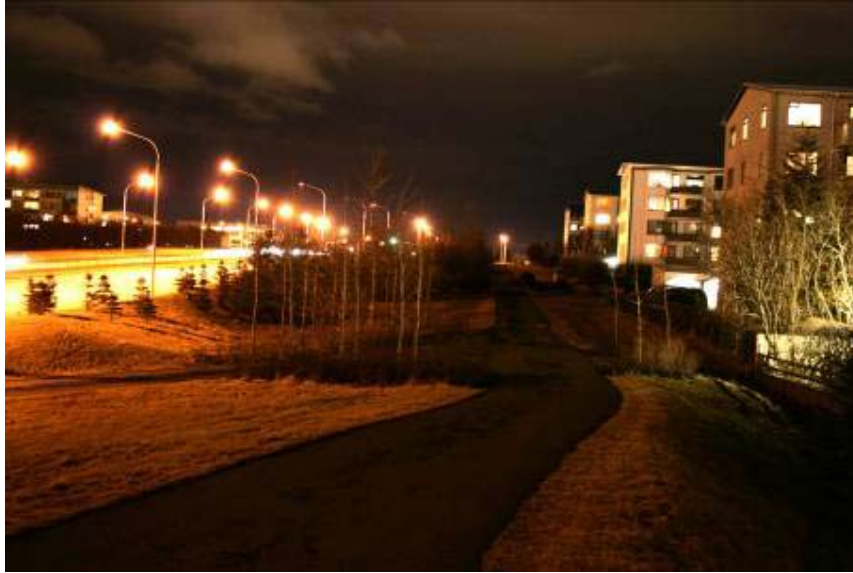
Maðurinn og konan voru að koma frá skemmtistað í grennd við slysaðinn og reyndist erfitt að fá leigubíl. Völdu þau því að fara gangandi heim, enda veður gott. Hin látna var í svartri dragt og maðurinn í dökkum jakkafötum. Gangstígur er ekki langt frá þeim stað á Miklubraut sem slysið varð, eða í um 30 metra fjarlægð. Gangstígurinn er óupplýstur og nær götulýsingin ekki inn á hann vegna hljóðmanar og trjáa, sjá mynd að neðan. Er því talsvert skuggasýnt á honum þegar dimma tekur.

Mynd tekin sunnan megin Miklubrautar austur göngustíg sem liggur að gatnamótum við Háaleitisbraut. Myndin er tekin að næturlagi í dimmu.

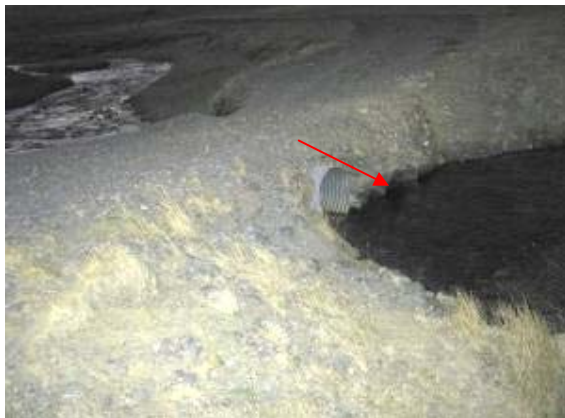
Þar sem vegurinn liggur yfir vegræsið er hann 3 metrar að breidd, en runnið hefur úr hliðum hans í kringum rörið (sjá mynd af vettvangi). Ekki er vitað klukkan hvað slysið varð eða hvernig akstursaðstæðum var háttað þá. Bifreiðin var af gerðinni Toyota Land Cruiser og var á 38^{ri} hjólbörðum. Loft var í öllum dekkjum og bifreiðin virtist í ökuhæfu ástandi á vettvangi.

Mynd af slystað. Rauða örin vísar á staðinn sem jeppabifreiðin fór útaf. Á myndinni sést að runnið hefur úr hliðum vegarins við rörið.

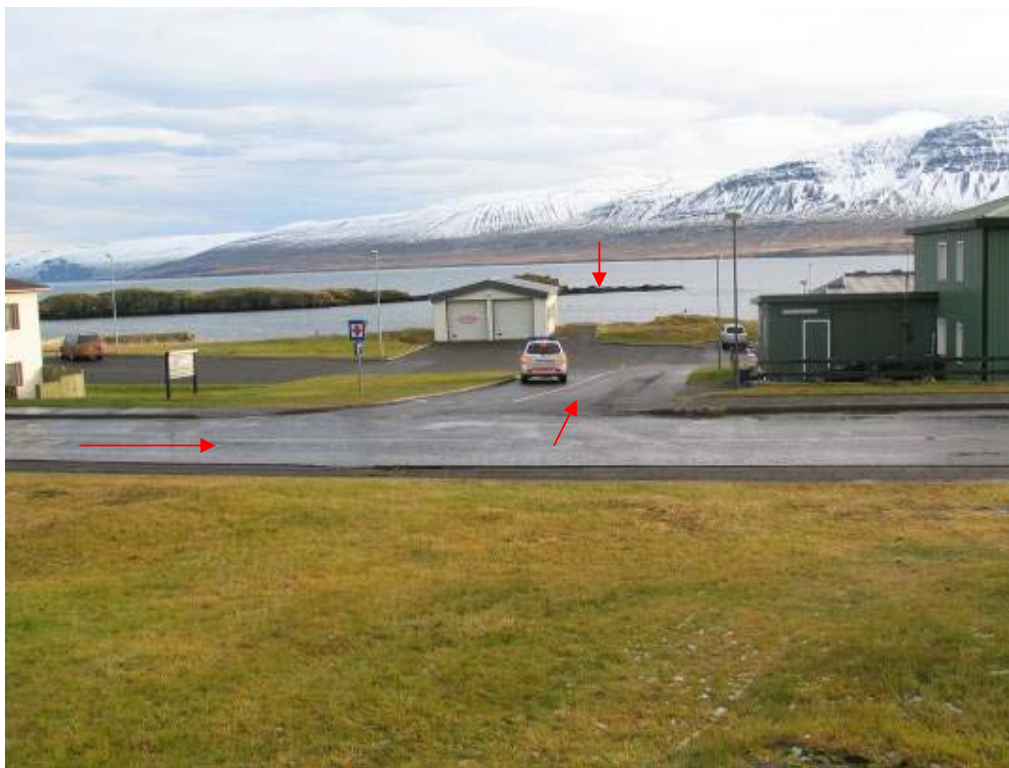
Slysið varð innanbæjar á Vopnafirði við svonefnt Laxdalstún. Samkvæmt framburði vitnis ók ökumaður á miklum hraða eftir Kolbeinsgötu og beygði niður til vinstri í átt að Sundabúð/elliheimili. Ökumaður missti stjórn á bifreiðinni í beygjunni, ók yfir á öfugan vegarhelming, utan í kantstein en þar á eftir um malbikað bílastæði við hlið bílageymslu. Ökumaður ók fram af bílastæðinu og hafnaði bifreiðin í sjónum (sjá mynd).

Leið ökumanns eftir Kolbeinsgötu og niður að sjó þar sem bifreiðin hafnaði.

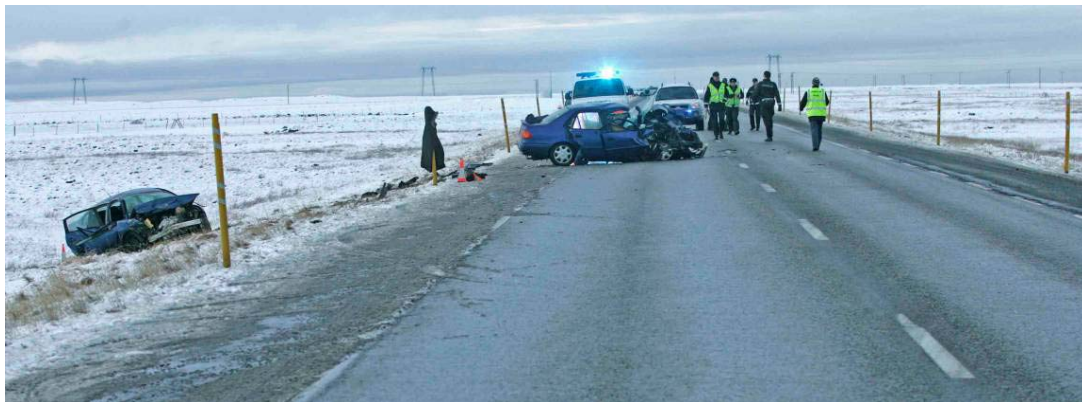
Rétt fyrir slysið ók VW-bifreiðin á eftir vörubifreið. Vegna bleytu á vegi myndaðist austur af vatni fyrir aftan vörubifreiðina. Skyndilega fór VW-bifreiðin yfir á rangan vegarhelming og í veg fyrir Toyota-bifreiðina. Ekki sáust ummerki á vettvangi af hemlaförum en báðir ökumennirnir reyndu að afstýra árekstrinum með því að sveigja til suðurs. Var vinstra framhorn VW- bifreiðarinnar komið út af veginum þegar bifreiðarnar rákust saman. Áreksturinn var mjög harður. Vitni greinir frá því að bifreiðarnar hafi báðar lyfst upp að aftan og myndað einskonar V þar sem afturendar þeirra stóðu upp í loftið. Snérist þær þannig og kastaðist VW-bifreiðin um 10 metra suður fyrir veginn.

Mynd tekin í vestur. Toyota bifreiðin er uppi á veginum en VW bifreiðin stöðvaðist 10 metra fyrir sunnan veginn.

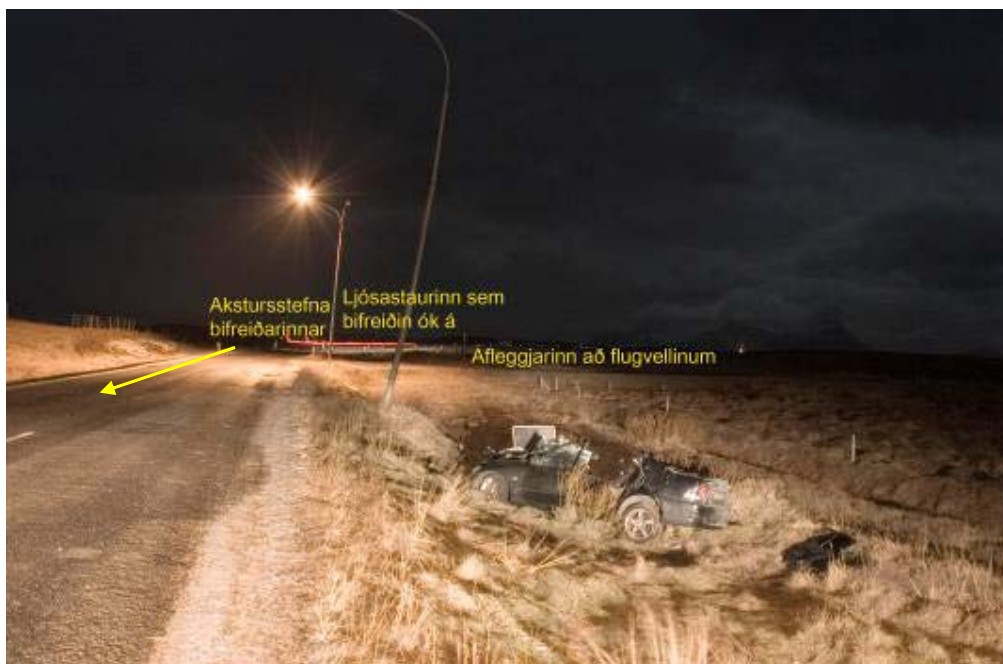
Þar sem slysið átti sér stað liggur vegurinn í aflíðandi vinstri beygju miðað við akstursstefnu bifreiðarinnar. Vegurinn er 6,2 metra breiður með eina akrein í hvora átt, hámarkshraði á veginum er 70 km/klst.

Mynd tekin á slystað í átt frá Stykkishólmi.
